Berliner Beiträge zur Archäometrie

Die Restaurierung der Moschee des Amir Mitqual in Kairo

Josef Riederer, Rathgen-Forschungslabor, Berlin

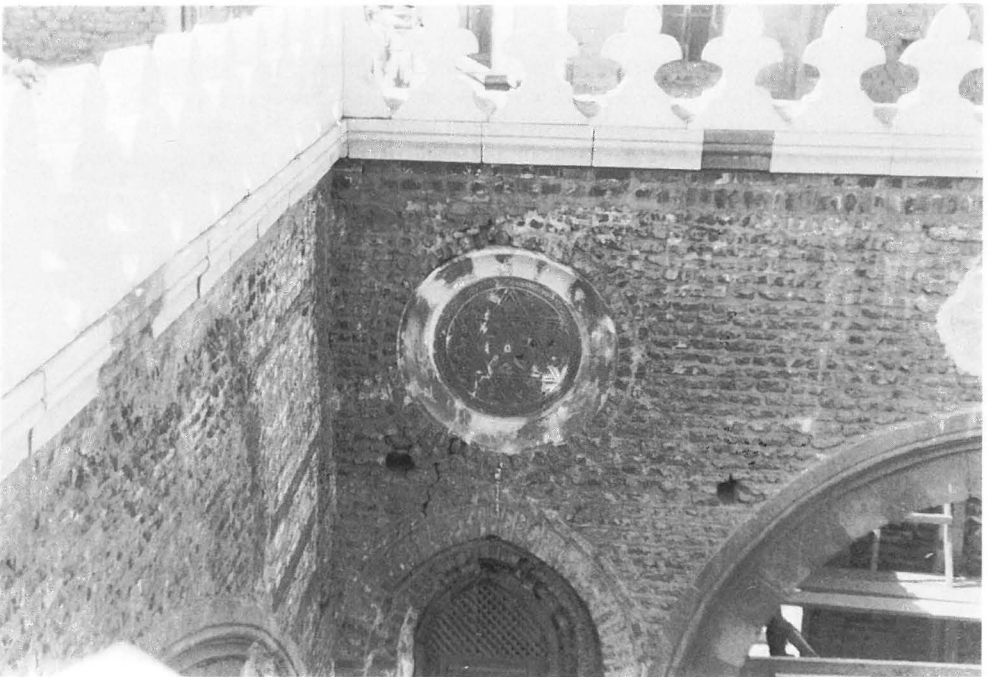
Abb. 2 Schadhaftes Mauerwerk des Innenhofes

Wesentlich schlimmer sah das Ziegelmauerwerk im Innern der Moschee aus. Der Ziegel selbst war trotz der hohen Porosität auch im Sockelbereich fest und ohne nachteilige Veränderungen. Der Putz, der an den meisten Bauteilen von neueren Restaurierungen stammte, war jedoch so stark von Salzen durchsetzt, so brüchig oder nur lose mit dem Ziegelmauerwerk verbunden, daß es notwendig war, ihn völlig abzuschlagen und zu erneuern. Im Obergeschoß wurden in zwei Räumen originale Putze gefunden, die teilweise mit Malereien dekoriert waren. Diese Putze wurden im vollen Umfang als Dokument des ursprünglichen Zustands erhalten.

Ein besonderes Problem brachten die statischen Verhältnisse mit sich. Ein Teil der Nebenräume und des Treppenhauses zum Brunnenhof hin war bereits eingefallen, an anderen Stellen zeigte das Mauerwerk gefährliche Krümmungen. So wurde vorgeschlagen, die ruinösen Bauteile zu vermessen und abzutragen, um auf Grund einer von P. Großmann, dem Architekten des Deutschen Archäologischen Instituts, durchgeführten Rekonstruktion des ursprünglichen Bauzustandes die Räume neu aufzubauen. Bei dieser Gelegenheit wurden auch die teilweise zugemauerten Fenster wieder geöffnet, so daß der originale Zustand, der sich aus den noch vorhandenen Resten mit ziemlicher Sicherheit ableiten ließ, wiederhergestellt werden konnte.

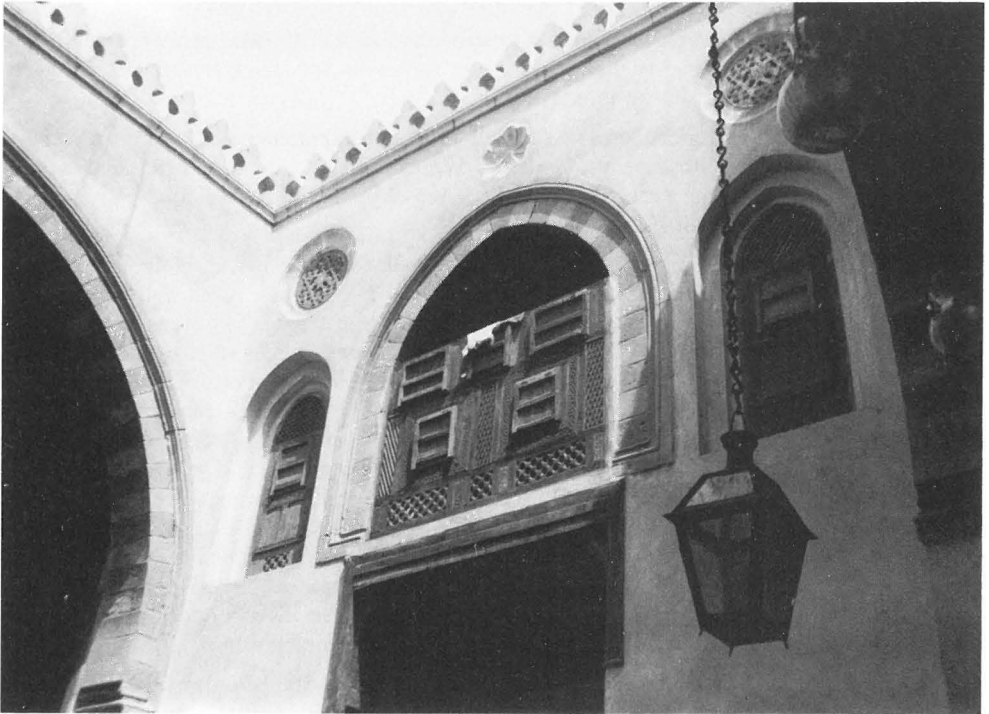
Abb. 3 Zustand des Mauerwerkes des Innenhofes nach der Restaurierung

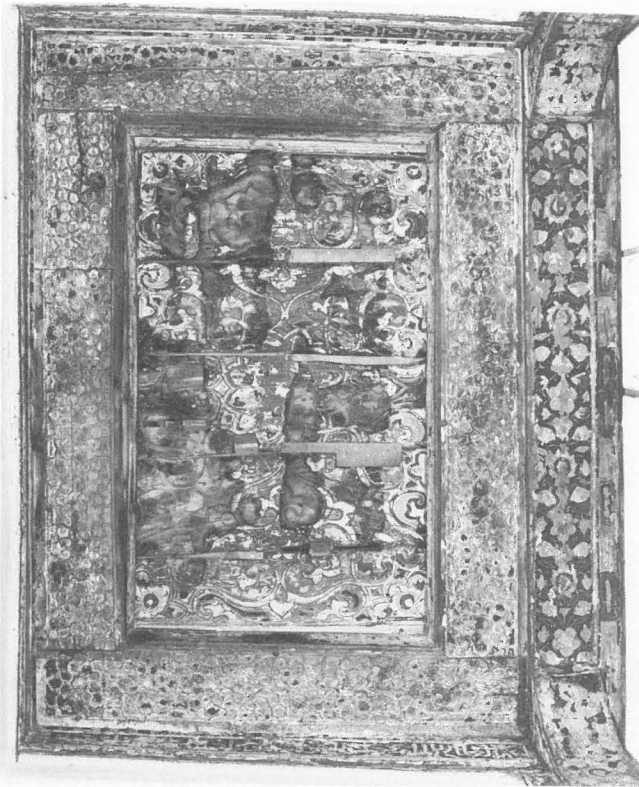
Abb. 4 Schadhafte Holzdecken

und bemalt. Das Holz war teilweise in einem stark verrotteten Zustand, wobei das trockene Klima und ein starker Insektenbefall die meisten Schäden hervorgerufen hatten. Dazu kamen mechanische Schäden im Bereich der Ziegelräume durch Bewegungen im Mauerwerk. Die originalen Holzteile wurden, wo es möglich war, ausgebaut und von den Restauratoren der Antikenverwaltung konserviert. Zum Holzschutz wurde Xylamon verwendet, das gegen den Insektenbefall wirkt, das Holz auch vorbeugend schützt und gleichzeitig festigend wirkt. Die Bemalung, die lediglich von einer Schmutzschicht bedeckt war, wurde gereinigt und mit einer Acrylharzlösung gefestigt.

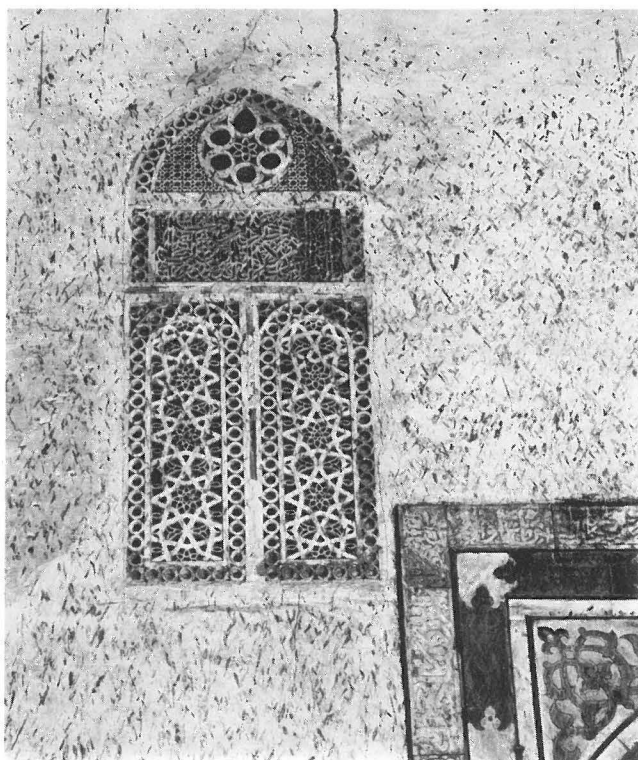
Abb. 5 Von Fledermäusen verschmutztes Mauerwerk

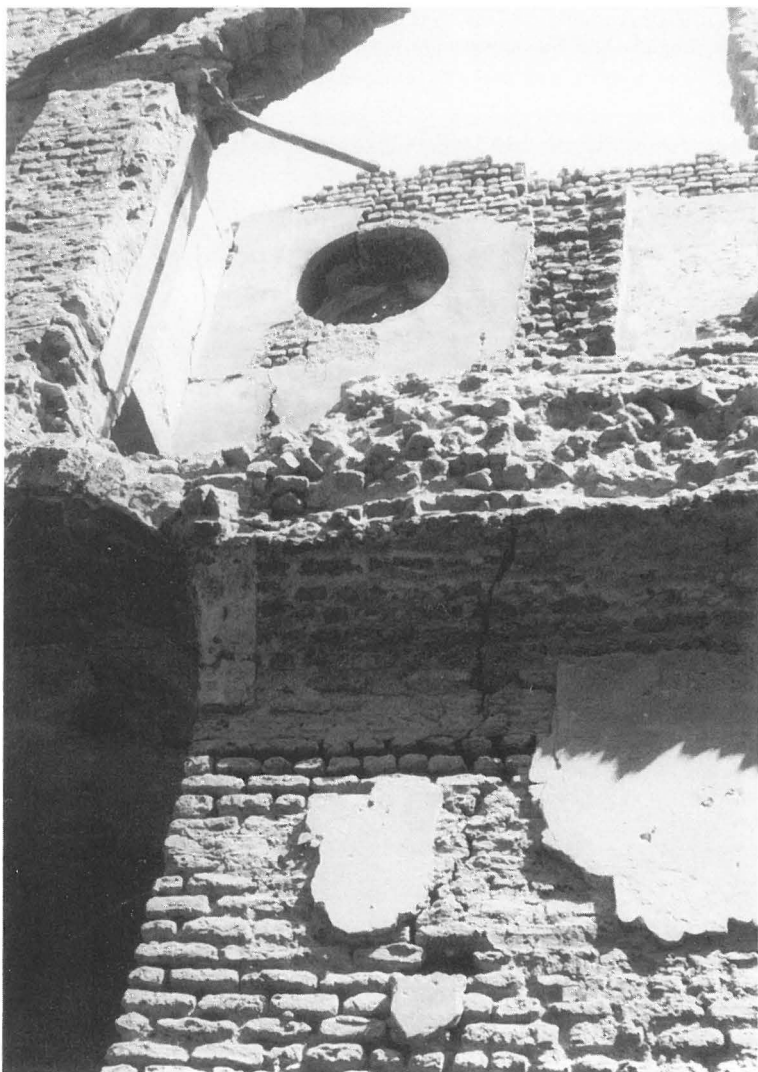
Abb. 6 Zustand der Nebenräume

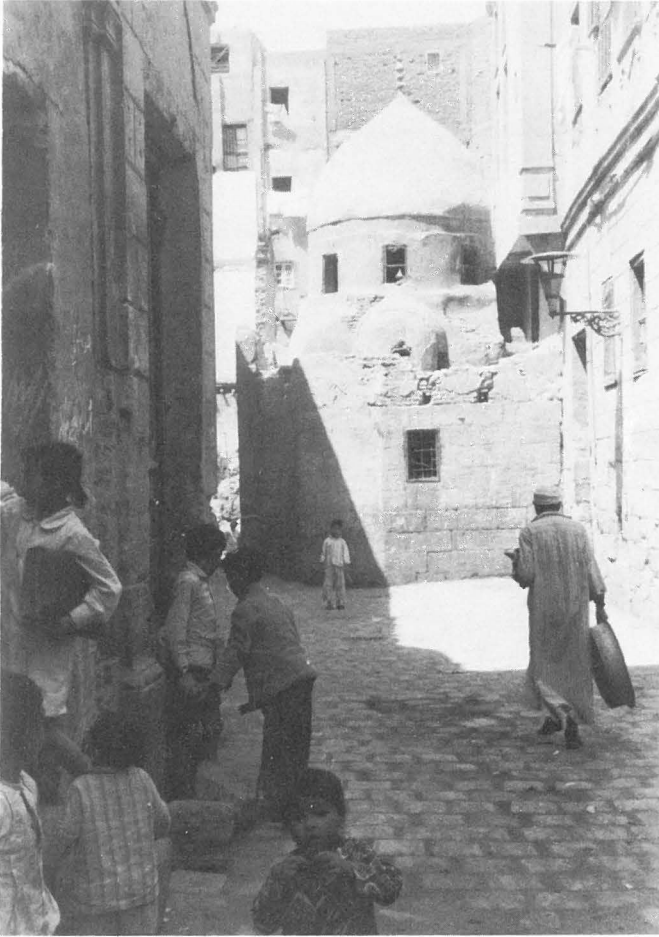
Abb. 8 Das Grab des Saihs Sinan vor der Restaurierung

Etwa zur gleichen Zeit konnte das auf dem Weg zur Moschee des Amir Mitqual gelegene Grab des Saihs Sinan, ein kleiner Kuppelbau von 1585, der als Wohnung zweckentfremdet war, wiederhergestellt und allgemein zugänglich gemacht werden.
