Die Erhaltung von Steindenkmälern in Copán, Honduras

JOSEF RIEDERER, Rathgen-Forschungslabor, Berlin

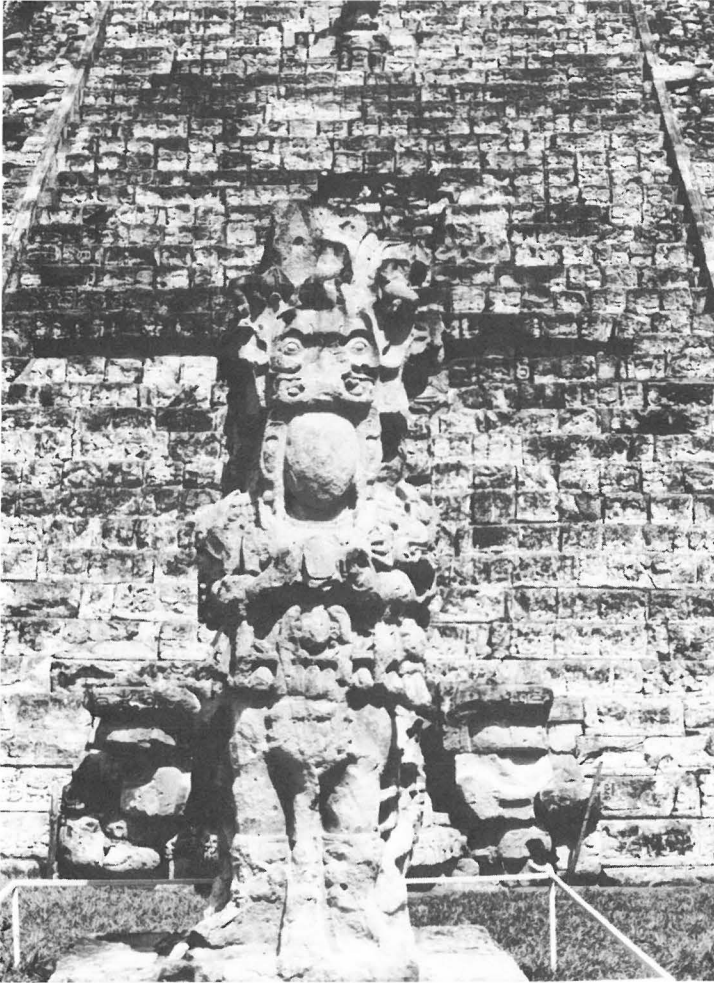
Beim Ablösen von Schalen bricht die Oberfläche in parallelen Schichten auf, die sich im Laufe der Zeit vom Untergrund lösen und abfallen. Derartige Verwitterungserscheinungen sind bei allen Stelen an der Basis vorhanden, wo sie auf die Wirkung der aufsteigenden Bodenfeuchtigkeit zurückzuführen sind. An der Hieroglyphentreppe stellt diese Art der Verwitterung die wesentlichste Schadensform dar. Eine andere, weniger häufige Form des Abplatzens von Schalen erfolgt in der Umgebung der harten kugeligen Einschlüsse.

Abb. 6 Verwitterungsschäden an einer Stele vor der Hieroglyphentreppe

Zur Gesteinsfestigung, sowohl zur Behebung des Absandens und des AblöSENS von Schalen, eignet sich vor allem die Tränkung mit Kieselsäureestern. Dieses Material, mit dem seit ca. 20 Jahren auf dem Gebiet der Steinkonservierung gearbeitet wird, zeichnet sich durch eine besondere Dünflüssigkeit aus, wodurch gewährleistet ist, daß keine dünnen, verfestigten Krusten auftreten, die nach einiger Zeit vom unverfestigten Kern abplatzen. Kieselsäureester haben weiter den Vorteil, daß sie mit wasserabweisenden Produkten, z. B. Methyltriäthoxysilan gemischt werden können, so daß Festigung und Hydrophobierung in einem Arbeitsgang durchgeführt werden können. Die Hydrophobierung ist in jedem Fall notwendig, da sie ein Eindringen der Feuchtigkeit in den Stein verhindert, wodurch die bei den Schadensursachen beschriebenen Wirkungen der Feuchtigkeit verhindert werden. Kieselsäureester sind Produkte, die von der chemischen Industrie speziell für die Steinkonservierung erzeugt werden. Es gibt verschiedene Typen, wobei noch durch Laborversuche zu klären ist, ob z. B. ein einkomponentiges oder ein zweikomponentiges Material in Copán zur Anwendung kommen soll. Der Vorteil des zweikomponentigen Materials liegt in der Möglichkeit, die Viskosität auf die speziellen Gesteinseigenschaften abzustimmen. Kieselsäureester werden durch Auftragen mit dem Pinsel oder durch Aufsprühen verarbeitet, wodurch das Auftragen mit dem Pinsel ein präziseres Arbeiten ermöglicht und in Copán vorzuziehen ist. Die Verarbeitung der Kieselsäureester soll im Schatten erfolgen, um ein rasches Verdampfen des Lösungsmittels und damit einen Transport der Kieselsäure zur Oberfläche zu vermeiden. Weiter soll der Stein trocken sein, da Wasser das Aushärten beschleunigt und dem Material nicht genug Zeit gibt, tief genug einzudringen. Eine mehrmalige, in der Regel dreimalige Imprägnation ist notwendig, da durch das Verdampfen des Lösungsmittels nach den ersten

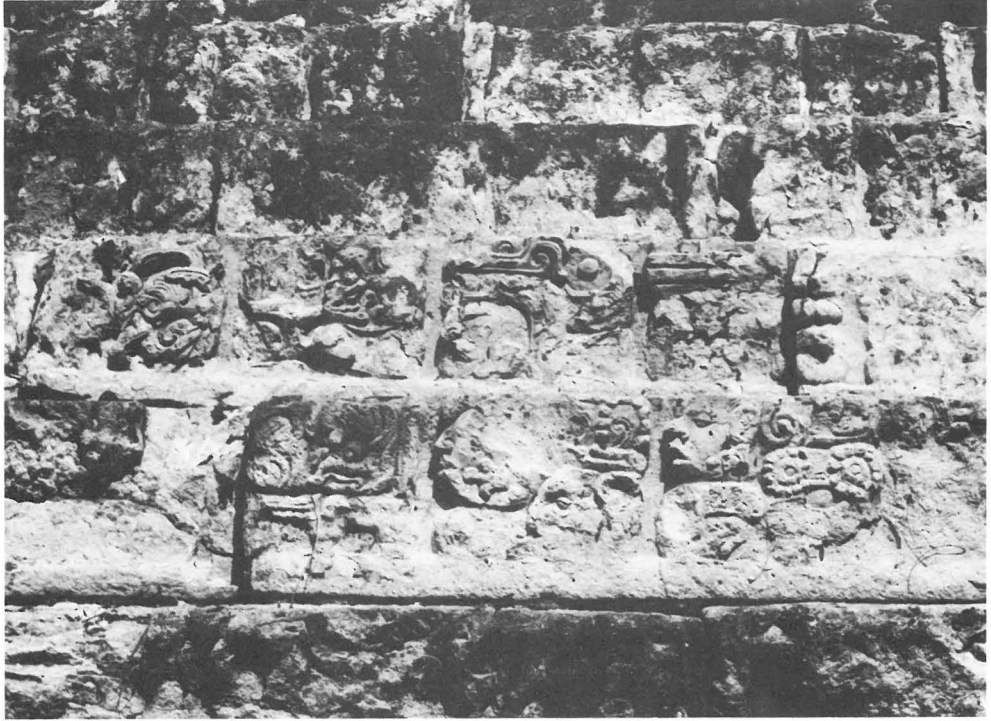
Durch die Feuchtigkeit werden im Stein gelöste Salze transportiert, die beim Austrocknen des Gesteins an der Oberfläche kristallisieren und durch den dabei entstehenden Kristallisationsdruck das Gefüge auflockern. Solche Phänomene scheinen in der Sockelzone der Stelen und auch bei der Hieroglyphentreppe vor sich zu gehen, wobei der Anteil der Salze, ihre Herkunft und ihre Art ungeklärt ist. Denkbar ist, daß der Zementmörtel, der bei den Stelen zur Reparatur verwendet wurde, Salze enthält, möglich ist aber auch, daß durch Gipsabgüsse gelöste Salze in den Stein gelangten. Als weitere Quellen für Salze kommen sulfat- und nitratbildende Bakterien in Frage. Schließlich ist auch denkbar, daß bei der Verwitterung von Sulfiden im Gestein Sulfate frei werden. Daß Sulfate enthalten sind, zeigt eine Analyse von Feugueur, der bei einer Stele 0,44 % SO_3 nachwies, während eine zum Vergleich untersuchte Probe aus einem unveränderten Gesteinsblock kein SO_3 enthielt.

Abb. 7 Verwitterung der Schriftzeichen der Hieroglyphentreppe

Die Restaurierung der Hieroglyphentreppe erfordert eine Reihe technischer Vorkehrungen, die eine intensive Wirkung der Niederschlagsfeuchtigkeit vermeiden sollen, z. B. eine Ableitung des über die Stufen abfließenden Regenwassers.
