Instandsetzung des Bode-Museums

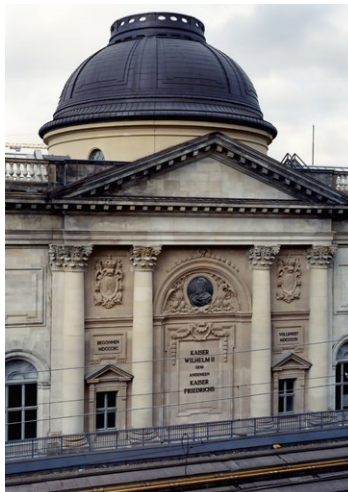
Abb. 1 Bode-Museum, Fassade zur Stadtbahn © Staatliche Museen zu Berlin, Skulpturensammlung und Museum für Byzantinische Kunst / Florian Profitlich

Der Außenbereich umfasste die Sanierung der Fassaden und die Eindeckung der beiden Kuppeln nach dem historischen Vorbild mit Kupfer (anstatt des Schiefers der Nachkriegsreparatur) (Abb. 1 und 2). Darüber hinaus konnten bei der großen Kuppel die mit Kronen geschmückten Fenstergauben wiederhergestellt werden, was sich zudem überaus positiv auf die Lichtwirkung des Eingangsfoyers mit seinem imposanten Treppenhaus und der Kopie von Schlüters Reiterdenkmal des Großen Kurfürsten auswirkte.

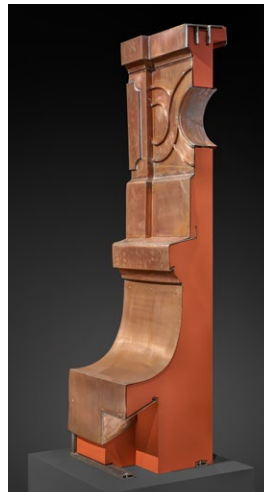
Abb 2 Maßstabsgetreuer Entwurf für die Bekrönung der Kleinen Kuppel (Fassadenausschnitt) © Staatliche Museen zu Berlin, Skulpturensammlung und Museum für Byzantinische Kunst / Antje Voigt
